INFORME DE SEGUIMIENTO No. 3, 2010
Obras de Valorización (Acuerdo 180 de 2005)

| Fecha de Visita | 8 y 13 de julio de 2010 |
| Obras visitadas | 3 vías y 1 anden. |

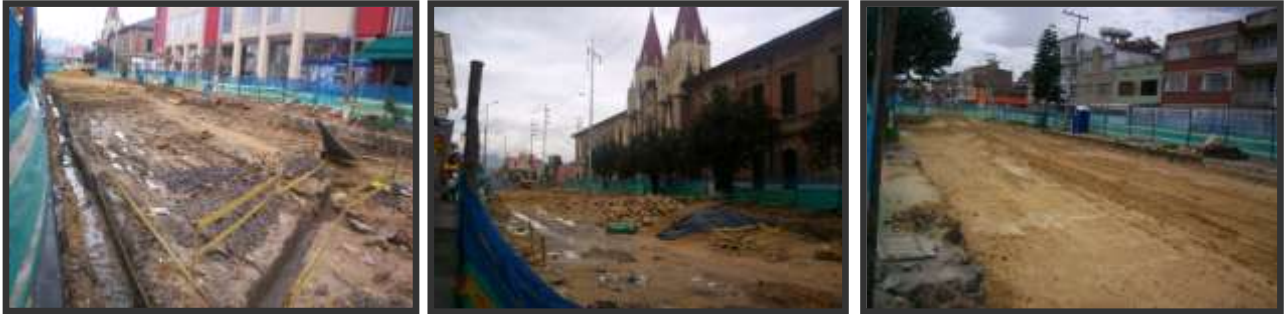
Imagen 1. Obras Avenida Mariscal Sucre

Se observa que se han adelantado intervenciones a lo largo de toda la Avenida Mariscal Sucre entre calles 1 y 13, donde se ha hecho cerramiento total de la vía y se encuentra en etapa de excavaciones y cambio de redes.

El cambio en las redes de servicios públicos era un aspecto prioritario en esta zona, debido a que en épocas de fuertes lluvias se estaba teniendo problemas de taponamiento del alcantarillado y la consecuente inundación en algunos puntos. Estos arreglos también permitirán tener mejores condiciones de acceso a la zona y andenes más apropiados para el tránsito peatonal.

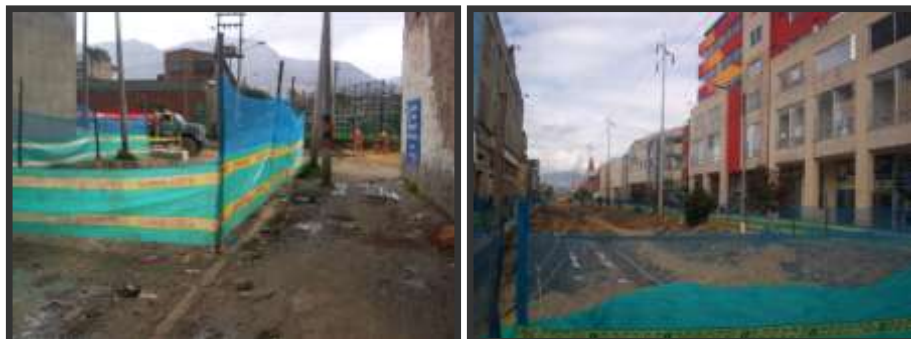
Imagen 2. Señalización y cerramiento de las obras

El sector se encuentra con los cerramientos correspondientes, permitiendo una visibilidad adecuada. Los pasos peatonales se están identificados con letreros.

En las vías aledañas no se identifican claramente señales indicando que la Avenida Mariscal Sucre se encuentra cerrada, por tanto ello puede generar confusión a los conductores que no conocen de la obra.

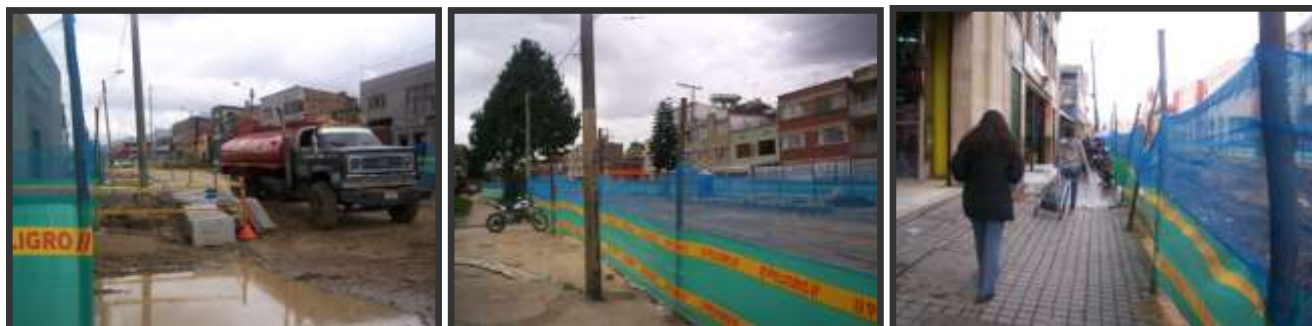
Imagen 3. Impacto de la obra

Entre calles 1 y 6 hay un importante tramo donde se ubican talleres de mecánica automotriz, los cuales tendrán que detener su actividad durante la ejecución de la obra, debido a que los vehículos no pueden acceder a este punto. En la zona residencial, se presenta afectación a los residentes en la medida que no pueden hacer uso de sus garajes, por el cerramiento que hay actualmente.

En la zona del San Andresito y en la Plaza España, el tránsito peatonal está garantizado por el espacio que se deja en los andenes, la polisombra no los afecta.

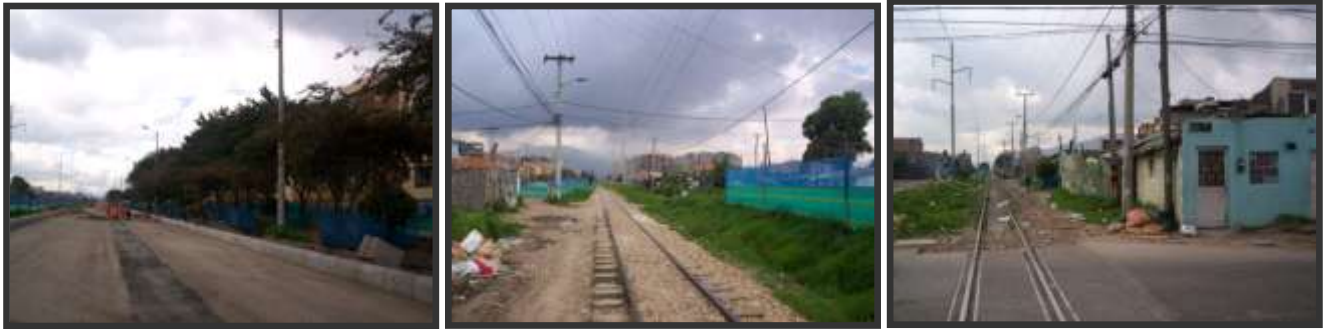
Imagen 4. Avenida 9

Esta obra se encuentra en ejecución desde noviembre de 2009. Para su ejecución, ha requerido la adquisición de predios que habían sido urbanizados muy cerca de la línea férrea que atraviesa la avenida 9, actividad que aún se encuentra en proceso porque se han encontrado dificultades para la adquisición de algunos predios, especialmente de algunos que al parecer son propiedad de Luis Carlos Sarmiento Angulo y el proceso de negociación con este empresario ha sido más dificultosa.

Según informa el IDU, se han adquirido 74 de los 107 predios que requiere el proyecto.

Como se puede apreciar en la imagen 4, algunos tramos se encuentran adelantados mientras que otros presentan cerramientos o apenas van a iniciar la demolición de las viviendas que se encuentran en los predios adquiridos para la obra.

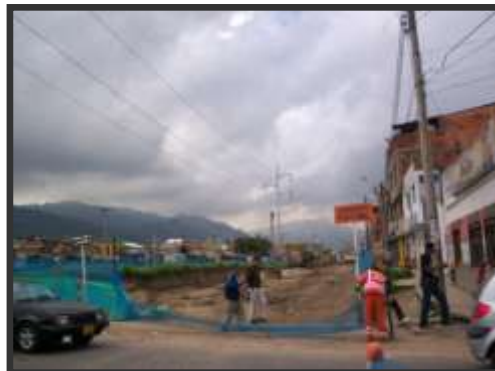
Imagen 5. Señalización y cerramiento de las obras

El sector se encuentra debidamente demarcado con los elementos de cerramiento correspondientes, permitiendo una visibilidad adecuada. Los pasos peatonales se están identificados con letreros y las vías tienen señales de cerramiento, lo cual facilita a los conductores identificar los puntos de desvío.

Adicionalmente, se cuenta con paletteros encargados de colaborar en el cruce de peatones por las calles y de dar paso a los vehículos pesados en los sitios de acceso a la obra.

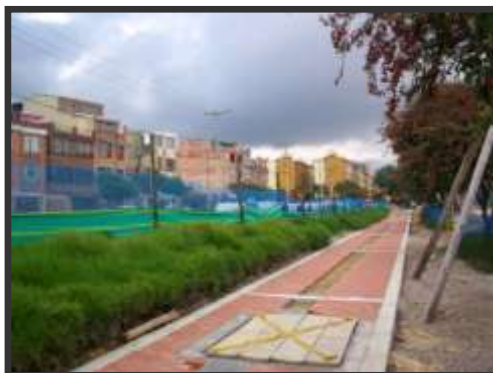
Imagen 6. Impacto de la obra

La obra se desarrolla a una distancia prudente de los edificios y los materiales y escombros son manejados al interior de los cerramientos, por tanto no obstaculizan el paso peatonal ni vehicular de la zona.

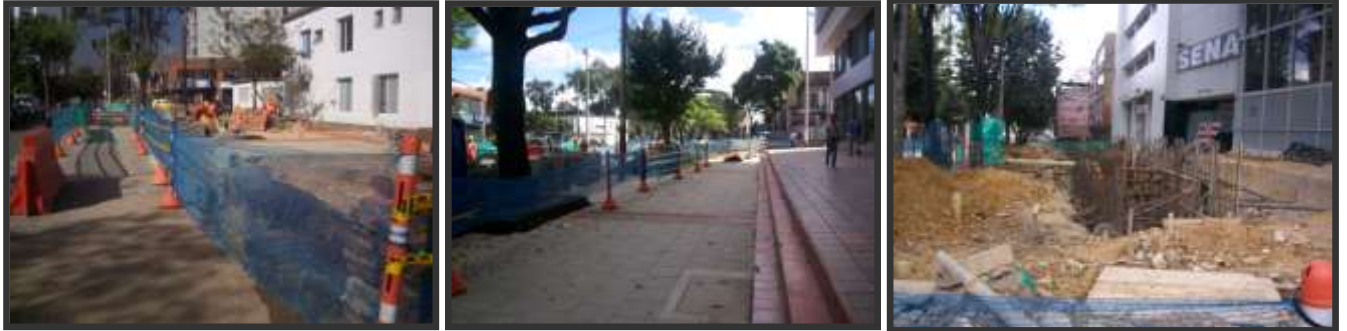
Imagen 7. Andenes Carrera 13

Esta obra se encuentra en ejecución desde el mes de noviembre del año 2009; pese a que debía estar terminada en mayo de 2010, fue necesario solicitar una adición en tiempo al contrato debido a que se requirió hacer un ajuste en diseños por cambios en redes de servicios públicos; especialmente en el punto ubicado en

la calle 66, donde se encuentran unas instalaciones del Servicio Nacional de Aprendizaje, Sena.

No obstante lo anterior, el IDU manifiesta que el nivel de ejecución ha sido adecuado y la obra ha avanzado conforme a lo planeado.

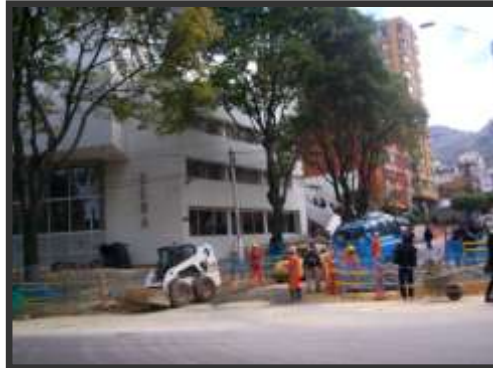
Imagen 8. Señalización y cerramiento de las obras

Se han ubicado polisombras a lo largo del recorrido donde se están realizando las intervenciones. Los senderos peatonales están debidamente señalados y los paleteros ayudan en el paso de los peatones y vehículos en los cruces.

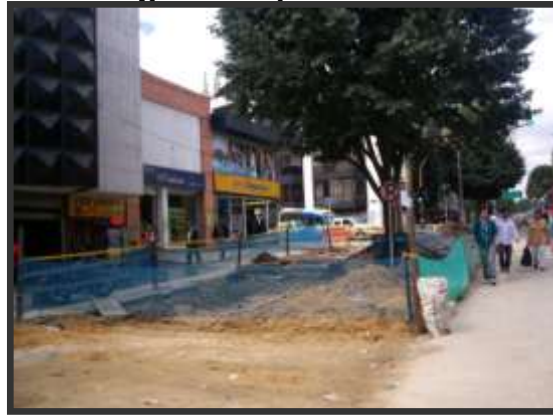
Imagen 9. Impacto de la obra

Los andenes en esta zona de la ciudad son amplios, lo cual permite ejecutar la obra dejando una distancia apropiada para el tránsito peatonal; no obstante en algunos sitios, los transeúntes prefieren caminar sobre la vía, es decir por fuera de los pasos peatonales, debido a que existen algunos puntos que son “ciegos”.
