**INFORME DE SEGUIMIENTO No. 1, 2010**  
**Obras de Valorización (Acuerdo 180 de 2005)**

<b>Fecha de Visita</b>	2 y 10 de Marzo de 2010
<b>Obras visitadas</b>	5 andenes, 7 puentes peatonales, 3 intersecciones.
<b>Funcionarios que realizaron el recorrido</b>	Alberto Rodríguez, CCB Diego Núñez, CCB

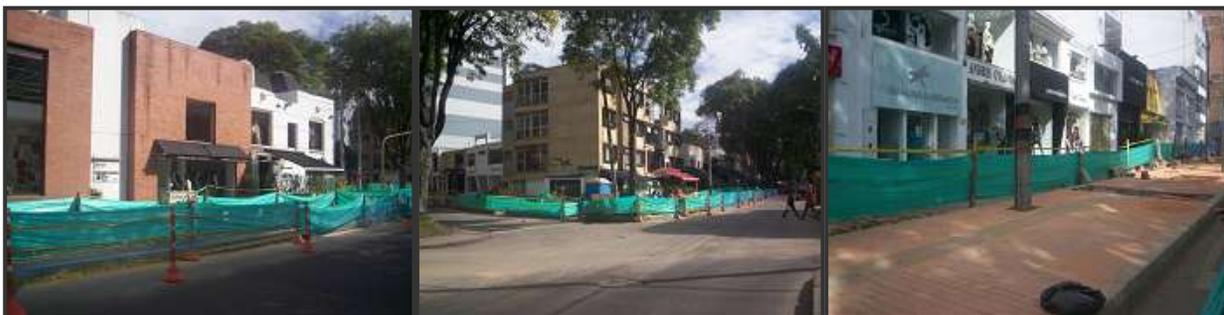
#### Imagen 1. Obras Calle 84 con Carrera 11

Se adelantan distintos trabajos en cada uno de los puntos por lo que se identifican diferentes niveles de avance por tramo:

- Levantamiento de andenes.
- Excavaciones y adecuación de redes.
- Compactación del terreno y colocación de adoquines.

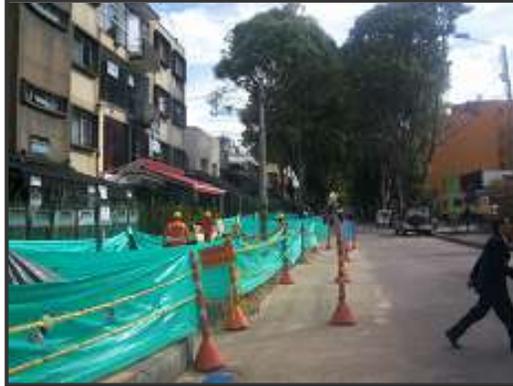
### Imagen 2. Señalización y cerramiento de las obras

El sector se encuentra debidamente demarcado con los elementos de cerramiento correspondientes, permitiendo una visibilidad adecuada. Los pasos peatonales se

están identificados con letreros, sin embargo en los cruces sobre la vía no se encuentran paleteros que faciliten el paso de peatones.

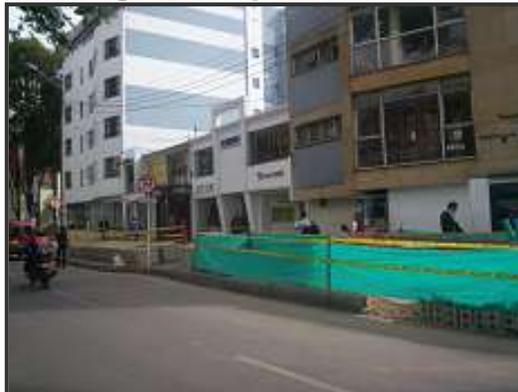
### Imagen 3. Impacto de la obra

Los materiales y escombros son manejados al interior de los cerramientos, minimizando la afectación al comercio; adicionalmente, se evidencia que no hay dificultades para el ingreso a los locales comerciales de la zona.

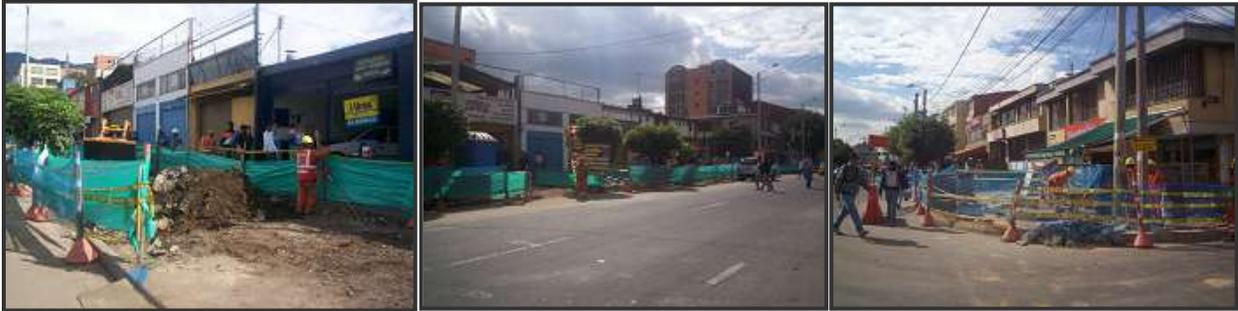
#### Imagen 4. Andenes Calle 76

Se observa intervención en los andenes ubicados a lo largo del tramo de la calle 76 entre carrera 15 y Avenida Caracas (ver Imagen 4). Las obras se están ejecutando en ambos costados de la vía y a lo largo de las cuatro cuadras que lo comprenden; esta situación permite que la obra culmine al tiempo en todo el tramo, sin embargo

es un riesgo elevado, toda vez que en caso de presentarse algún contratiempo se podría terminar afectando a todo el sector comercial de la zona.

Se ha hecho levantamiento de andenes y se encuentra en proceso de excavaciones y adecuación de redes.

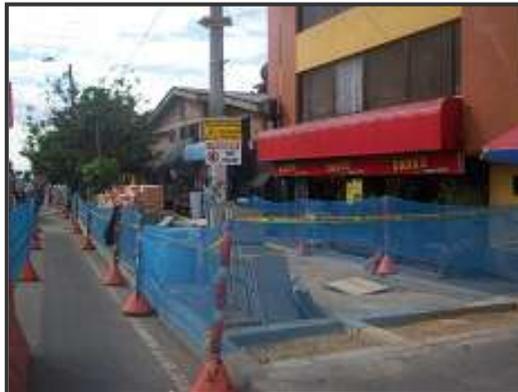
#### Imagen 5. Señalización y cerramiento de las obras

El sector se encuentra debidamente demarcado con los elementos de cerramiento correspondientes, permitiendo una visibilidad adecuada. Los pasos peatonales se están identificados con letreros, sin embargo en los cruces sobre la vía no se encuentran paletos que faciliten el paso de peatones.

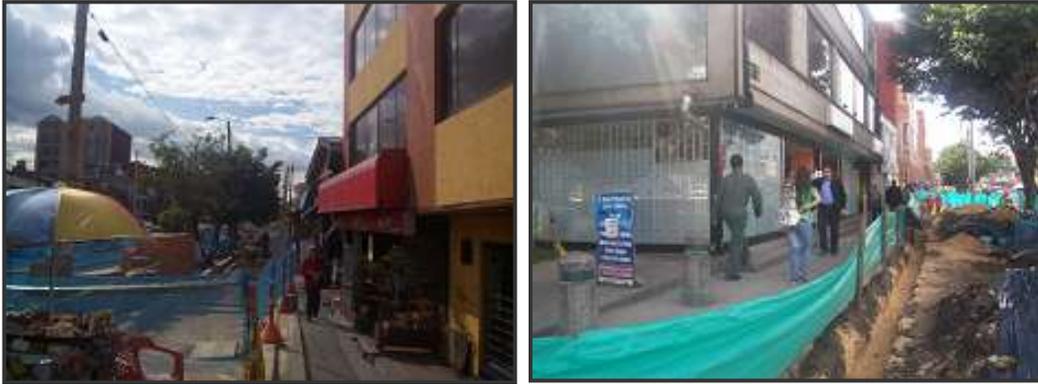
**Imagen 6. Impacto de la obra**

La obra se desarrolla a una distancia prudente de los edificios. Los materiales y escombros son manejados al interior de los cerramientos, minimizando la afectación comercio; adicionalmente, se evidencia que no hay dificultades para el ingreso a los locales comerciales de la zona (ver Imagen 6).

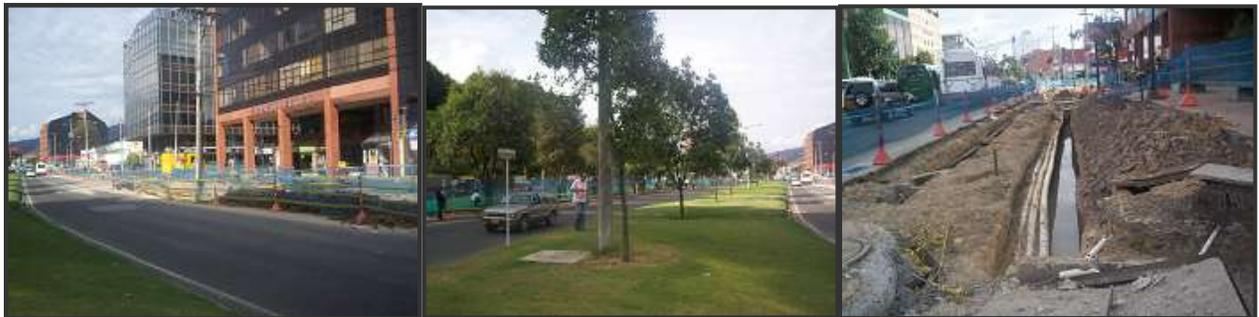
**Imagen 7. Andenes Carrera 15**

Se observa intervención de un tramo, a ambos costados de la vía, de los andenes de la carrera 15 entre calles 103 y 107 (ver Imagen 7). Se puede apreciar que están adelantando las excavaciones y el cambio de redes húmedas y secas.

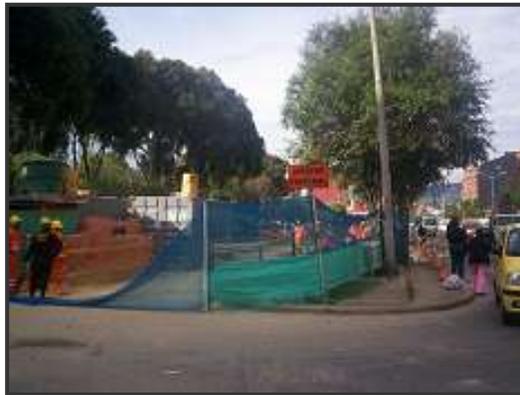
**Imagen 8. Señalización y cerramiento de las obras**

Se han ubicado polisombras a lo largo del recorrido donde se están realizando las intervenciones. Los senderos peatonales están debidamente señalados, son embargo, no se observa la actuación de paleteros para ayudar en el paso de los peatones sobre la vía.

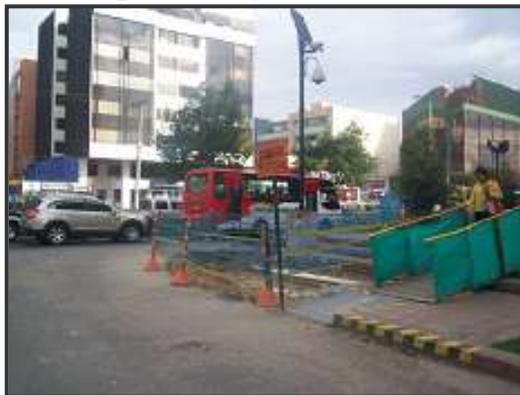
**Imagen 9. Impacto de la obra**

La obra se desarrolla a una distancia prudente de los edificios. Los materiales y escombros son manejados al interior de los cerramientos, minimizando la afectación comercial; adicionalmente, se evidencia que no hay dificultades para el ingreso a los locales comerciales de la zona.

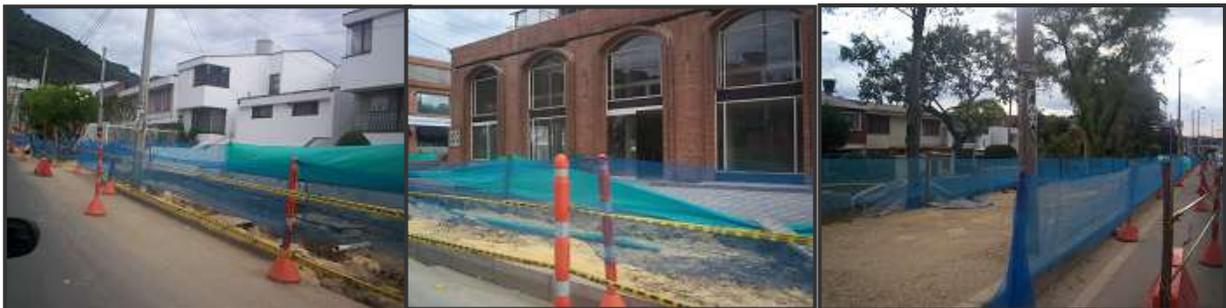
**Imagen 10. Andenes Calle 127**

Se observa intervención a lo largo del recorrido de la calle 127 entre carreras 7 y 19. En algunos puntos se están adelantando las labores de cambio de redes húmedas y secas, mientras en otros se observa que están más avanzados y se está realizando la compactación del terreno para construir el andén nuevo.

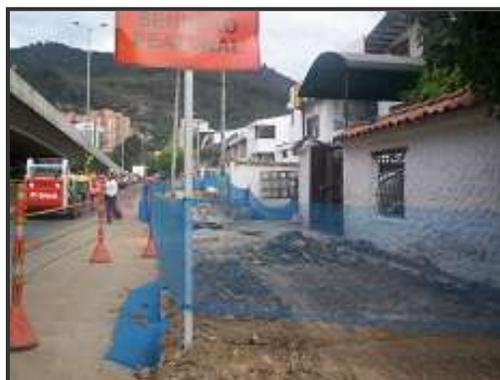
**Imagen 11. Señalización y cerramiento de las obras**

La señalización de las obras es adecuada, con los respectivos polisombras y los pasos peatonales.

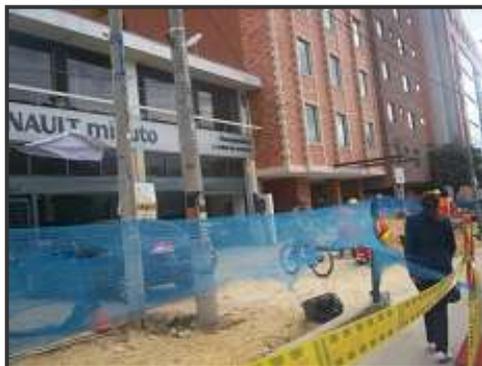
**Imagen 12. Impacto de la obra**

Pese a que la intervención requiere el cerramiento de importantes tramos afectando la actividad económica relacionada con la venta de vehículos o en los garajes de los residentes, se ha minimizado el impacto permitiendo sectores donde la polisombra se corta para la entrada y salida de vehículos.

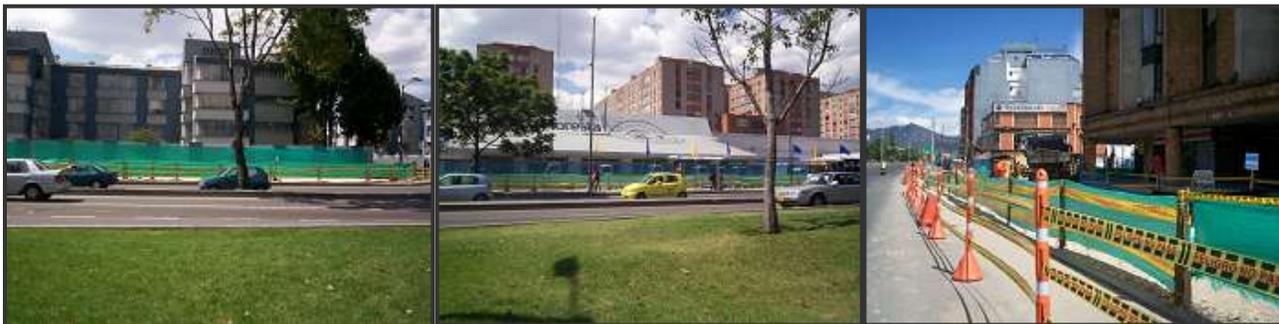
**Imagen 13. Andenes Carrera 68**

Se observa intervención en los andenes ubicados a lo largo del tramo de la carrera 68 entre calle 80 y Autopista Norte. Las obras se están ejecutando paralelamente en ambos costados de la vía y a lo largo de todo el tramo (ver Imagen 13).

Llama especialmente la atención el limitado número de trabajadores que se observan en la zona realizando la obra, debido a que son muy pocos dada la magnitud de la intervención que se está realizando, esta obra se está ejecutando al mismo tiempo en todas las cuadras que comprende el tramo, lo cual puede ser un riesgo muy elevado en caso de alguna eventualidad.

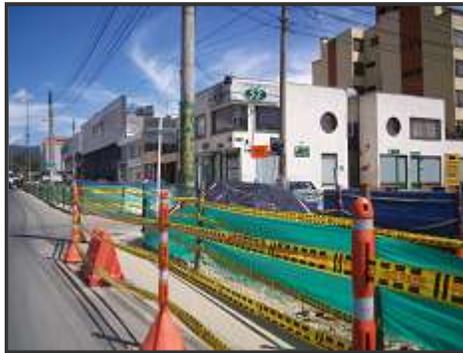
#### **Imagen 14. Señalización y cerramiento de las obras**

A lo largo de la obra se observa una adecuada señalización y manejo de material relacionado con la misma.

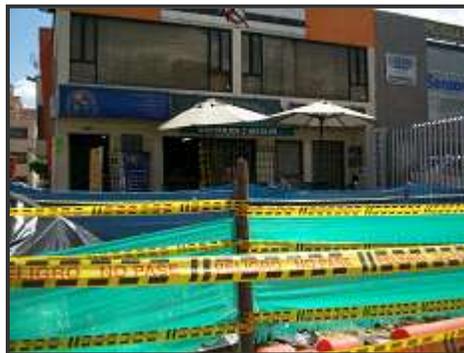
#### **Imagen 15. Impacto de la obra**

Pese a que la intervención requiere el cerramiento de importantes tramos, estos no evidencian afectación directa sobre la económica relacionada con la venta de vehículos, ingreso a conjuntos residenciales y sitios de comercio general.

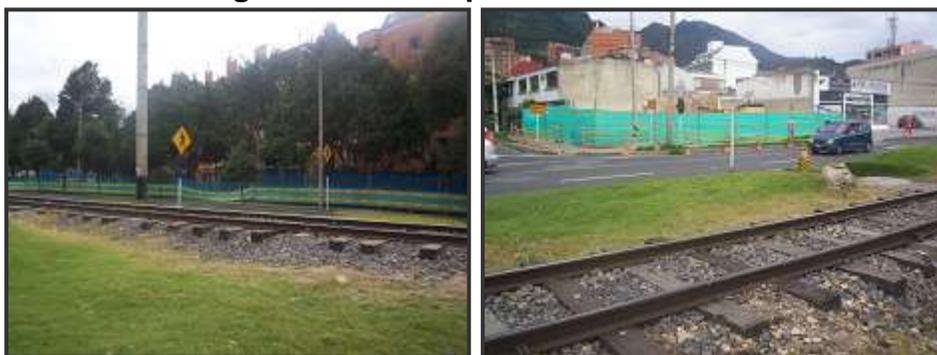
**Imagen 16. Puente peatonal Carrera 9 con 123**

Se observa que se ha hecho el cerramiento correspondiente para dar inicio a las obras.

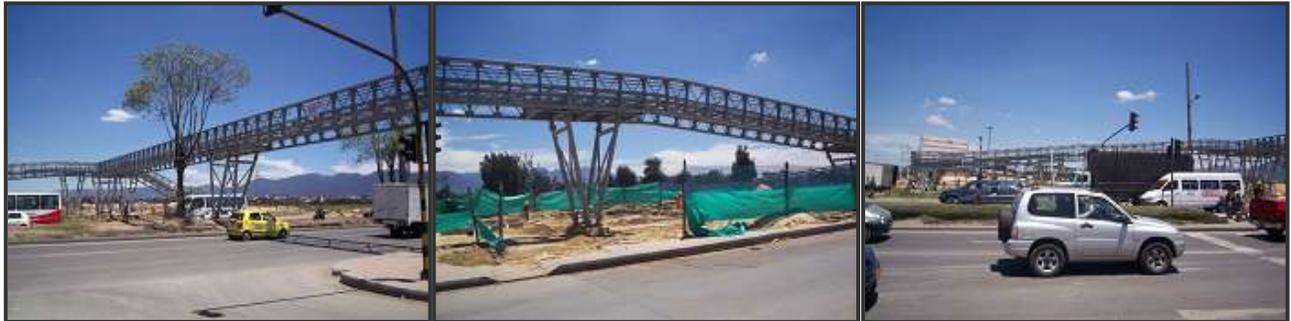
**Imagen 17. Puente peatonal Calle 13 con 75G**

Este puente peatonal tiene un contrato que se suscribió desde el año 2008, no obstante el inicio de esta obra fue en octubre de 2009. El estado de avance es alto pese al retraso en el inicio de su ejecución, por tanto se pasaron los procesos de

descapote, cimentación y montaje de estructura; actualmente, están en ejecución de obras finales relacionadas con el acondicionamiento del espacio público.

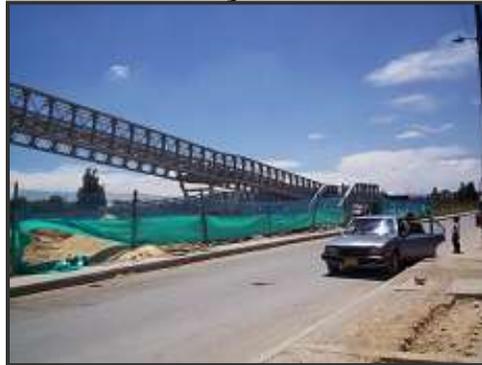
**Imagen 18. Señalización y cerramiento de las obras**

Por ser una obra que se encuentra en proceso de terminación, la señalización se limita a los sitios donde se están efectuando las labores de acondicionamiento del espacio público. Así mismo, no se evidencia la acción de paletteros para ayudar a los paletteros en el paso de la vía.

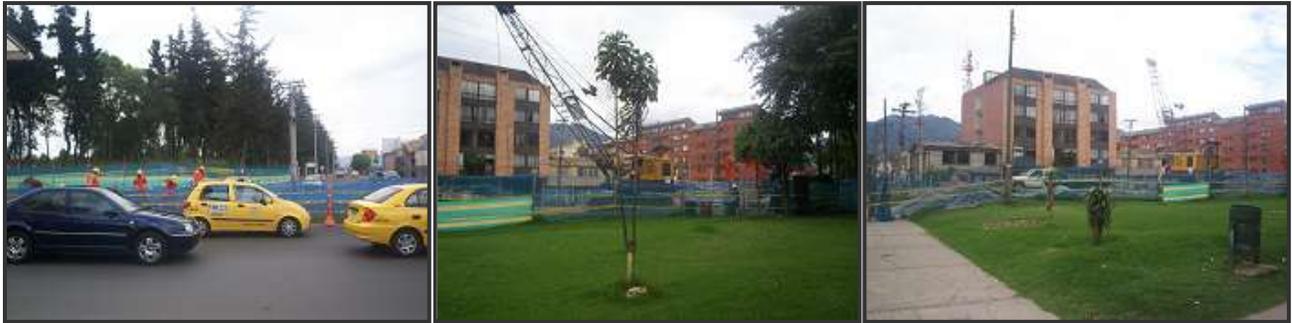
**Imagen 19. Puente peatonal Calle 13 con 75G**

La ejecución de esta obra se encuentra en el proceso de cimentación, que consiste en adecuar los sitios donde quedarán ubicadas las bases del puente peatonal. Respecto al plazo previsto de ejecución se encuentran en un nivel de avance adecuado.

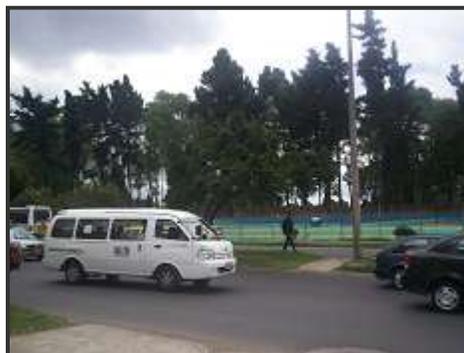
**Imagen 20. Señalización y cerramiento de las obras**

Tanto al interior del parque El Lago como en la zona verde al otro lado de la vía donde se están ejecutando las obras, se encuentran los correspondientes cerramientos y la señalización a peatones para que usen los senderos por los que pueden transitar. En este punto no se observaron paletteros que colaboraran en el paso de los peatones al momento de cruzar la vía.
