INFORME DE SEGUIMIENTO No. 8, año 2011

Obras de Valorización (Acuerdo 180 de 2005)

RESUMEN DE LA VISITA REALIZADA

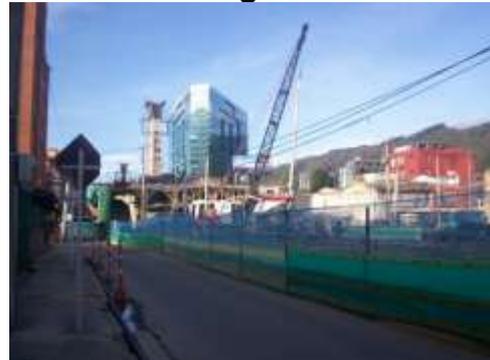
Imagen 1

Cerramientos carrera 11

Actualmente la obra se encuentra suspendida debido a que se está ejecutando el puente vehicular que atraviesa la avenida 9 el cual, una vez termine, permitirá la construcción de la carrera 11 entre avenida 9 y calle 106.

- ⚠ Teniendo en cuenta el nivel de avance de las obras del puente vehicular de la Avenida 9 con carrera 11 y la construcción de la carrera 11 entre calle 106 y Avenida 9, es posible el incumplimiento de la entrega prevista de las obras para el mes de diciembre; por tanto, se recomienda dar celeridad a la terminación del puente y, a su vez, dar inicio prontamente a la construcción de la vía.
- ⚠ Se hace un llamado para reforzar la seguridad en la zona, tanto en las vías que se encuentran cerradas como en los sitios donde se hicieron demoliciones y los muros vecinos son muy bajos; por tanto, se recomienda solicitar mayor apoyo de la policía.

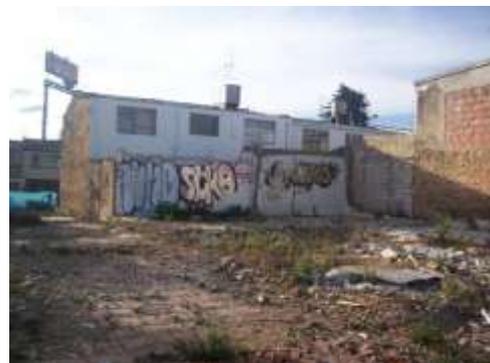
Imagen 2

Los predios requeridos para el proyecto ya fueron demolidos y está pendiente el tratamiento de las culatas.

En la intersección de la carrera 11 con calle 106 se hizo la demolición de los predios esquineros, lo cual ha dejado al descubierto los muros de escasa altura de la parte trasera de las casas vecinas. Pese a que estos sitios cuentan con polisombra, se advierte un problema de inseguridad en la zona.

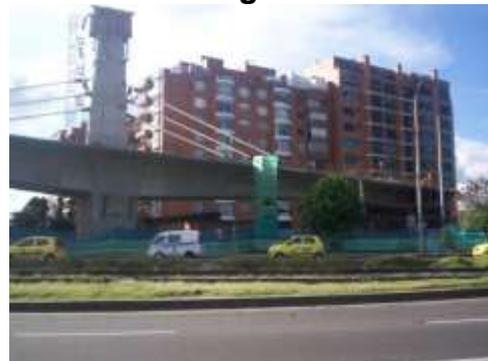
Imagen 3

Sostenimiento del puente.

Se realizan obras de ajuste a los cables de tensionamiento y se terminan las pilas que sostienen el puente vehicular; esta parte de la obra es importante para garantizar el empalme de las obras del sector oriental y occidental del puente y a su vez, para garantizar la estabilidad necesaria para la construcción de los terraplenes.

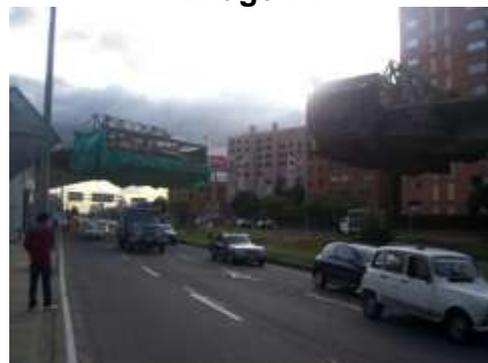
Imagen 4

Empalme obras sector oriental y occidental.

Se adelantan las obras de construcción del puente vehicular tanto en el costado oriental como en el occidental, lo cual permitirá su empalme en la zona central, para lo cual se dispone de los elementos de seguridad que permiten evitar que caiga material de obra en la vía o sobre los vehículos que por allí transitan.

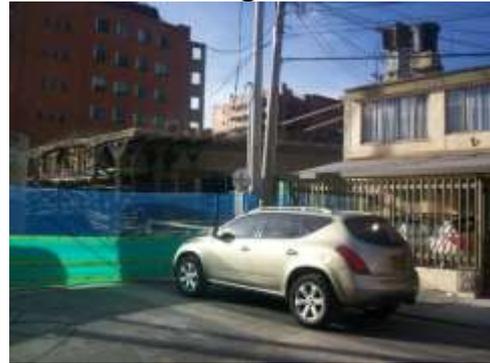
Acceso oriental.

Está en proceso la construcción del terraplen en el costado oriental. La cercanía de las obras con las viviendas es uno de los factores que genera mayor impacto en la zona en materia de ruido, generación de polvo, residuos y basuras, afectación de predios, inseguridad, entre otros.

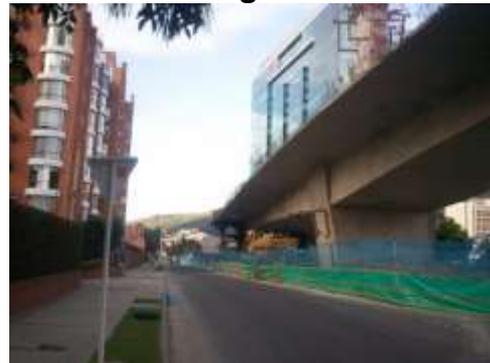
Acceso occidental.

Está en proceso la construcción del terraplen en el costado occidental del puente. En este sitio, la obra tiene mayor cercanía con la Torre Petrobrás, no obstante, según información del punto CREA, a la fecha no se han manifestado inconvenientes por el proyecto.

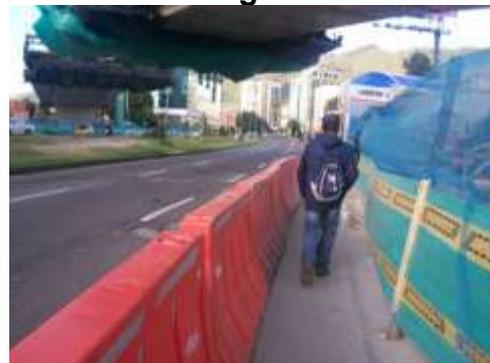
Pasos peatonales.

En ambos costados de la avenida 9 se cuenta con pasos peatonales delimitados con “maletines” para la seguridad de los transeúntes.

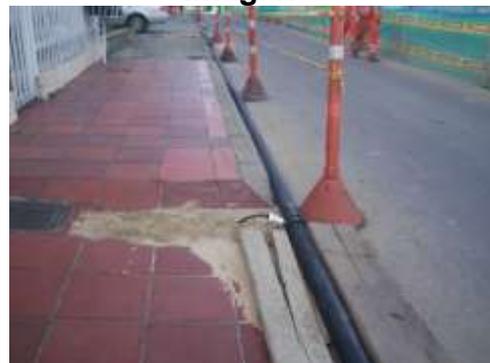
Red de acueducto a la vista.

Se dispuso una solución provisional sobre la vía para garantizar el suministro del servicio de acueducto a los predios ubicados sobre la vía, lo anterior para el traslado de las redes y la renovación de los andenes. Al respecto, los vecinos de la zona manifiestan que en ocasiones se han roto las mangueras provocando inundación en los predios.

- ⚠ Como medida preventiva, se recomienda poner una protección a la manguera que se encuentra a la vista sobre la vía donde se construye el puente y que es la que provee el servicio de acueducto a los predios que se ubican en esa zona, para evitar que sea dañada y afecte a las viviendas que allí se encuentran.

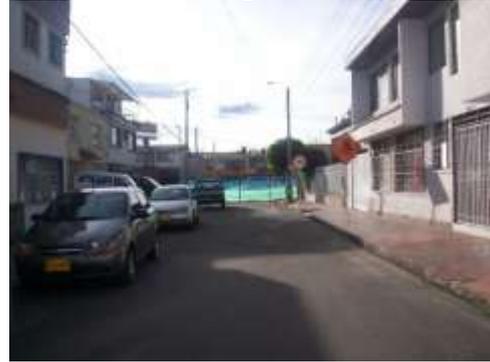
Imagen 9

Las calles 108, 107A y 107 se encuentran cerradas, por tanto es necesario mejorar la seguridad en la zona, especialmente en horas de la noche donde se requiere mayor iluminación; adicionalmente, se realiza parqueo de vehículos sobre la vía, lo que terminará afectando el ingreso y salida de vehículos de los garajes e incluso de la misma bocacalle.

- ⚠ Se hace un llamado para reforzar la iluminación en las calles que tienen cerramientos, específicamente en la 108, 107 y 107A; por tanto, se recomienda solicitar apoyo de Codensa.

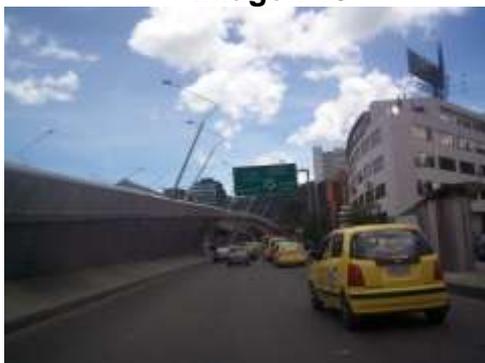
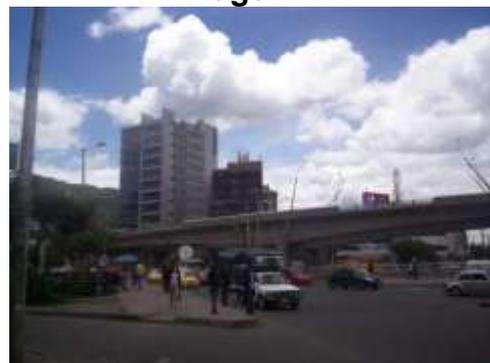
La construcción del puente vehicular de la calle 100 con carrera 15 terminó el pasado mes de abril de 2011, no obstante está pendiente la ejecución de las obras para el traslado de las redes de acueducto, las cuales tienen pendiente la asignación de los recursos para su ejecución. Por lo anterior, la fecha de terminación del proyecto es el mes de diciembre de 2011.

- ⚠ Se recomienda al IDU asignar los recursos que se requieren para el traslado de la red de acueducto que está prevista en la intersección de la calle 100 con carrera 15 y así terminar ese proyecto.

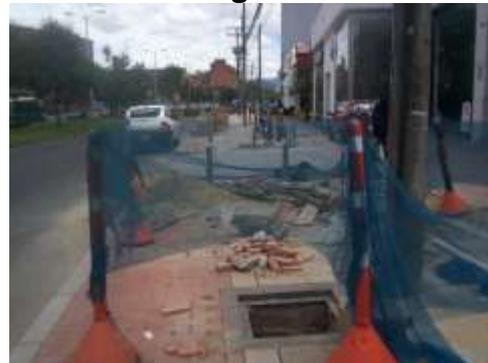
Imagen 12

Obras en ejecución.

En ambos costados de la carrera 15 entre calles 102 y 103 se evidencia que se adelantan obras principalmente relacionadas con las redes de servicios públicos, razón por la cual en algunos casos no se ha terminado de instalar el adoquín. Al momento de realizar la visita no se evidenció presencia de trabajadores en esos sitios.

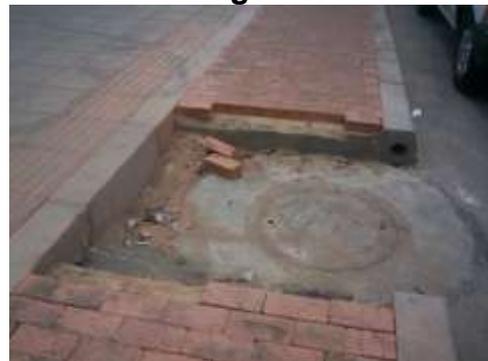
Imagen 13

Remates pendientes por terminar.

Se evidenció algunos puntos de la carrera 15 entre calles 102 y 103 donde los remates no están terminados y falta instalar apropiadamente los adoquines; en estas zonas no se encuentra la señalización pertinente, por tanto dicho material es susceptible de ser sustraído.

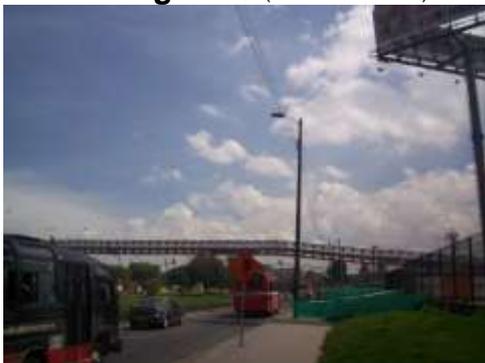
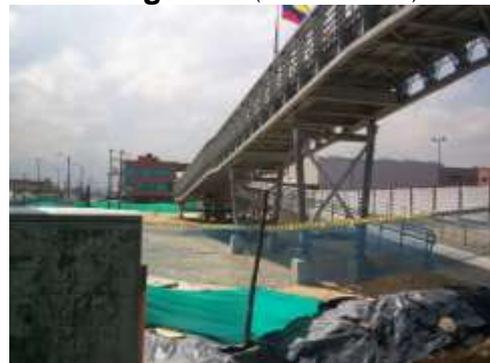
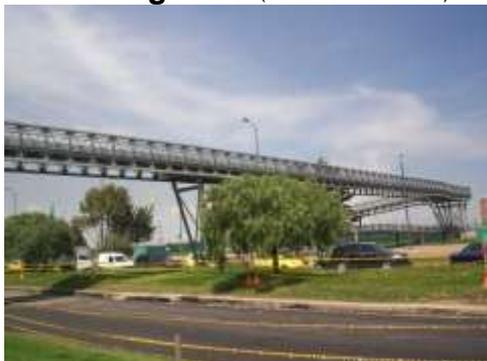
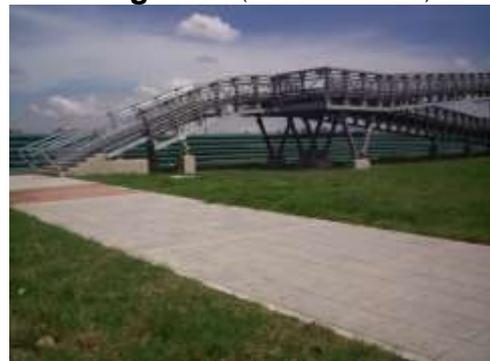
La construcción de los puentes peatonales de la Avenida Boyacá por calle 21 y Avenida Centenario por Avenida Boyacá terminó el pasado mes de julio de 2011; no obstante lo anterior, aún no se encuentran al servicio. En ambos proyectos se adelantan obras en los accesos del costado norte, las cuales no corresponden a la construcción de los puentes sino que hacen parte de la renovación de redes de servicios públicos o mejoramiento de las vías.

- ⚠ Se recomienda al IDU solicitar la celeridad de las obras que se están realizando en el costado oriental los puentes peatonales de la avenida Boyacá por calle 21 y Avenida Centenario por Avenida Boyacá, lo anterior teniendo en cuenta que los puentes ya se encuentran construidos y pueden ser puestos al servicio del público.

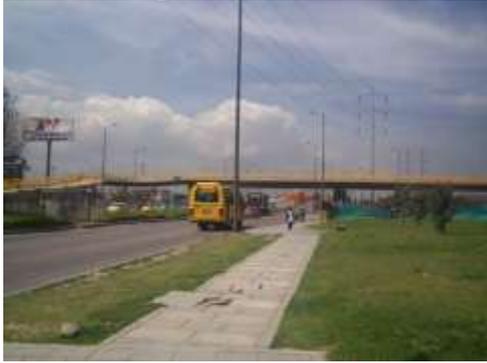
Imagen 26 (costado oriental)

Según información entregada por el IDU a la CCB, la construcción de los ciclopuentes de la Avenida Centenario y de la Avenida Ciudad de Cali deben terminar en el mes de octubre de 2011. El estado de avance de las obras a septiembre es de 97% y 90%, respectivamente.

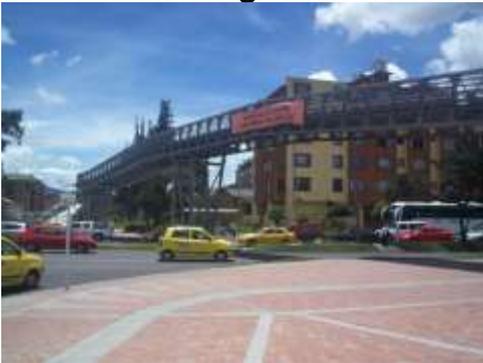
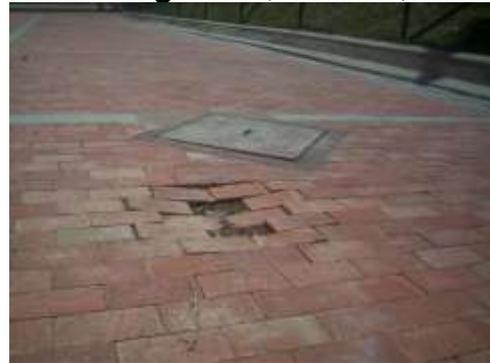
La construcción del puente peatonal de la calle 63 por el parque El Lago terminó en el mes de octubre del año 2010; no obstante lo anterior, durante la visita técnica se evidenció que se están presentando algunos hundimientos del adoquín perteneciente al espacio público del costado norte del puente.

- ⚠ Se hace un llamado para verificar el estado y arreglar el hundimiento de los adoquines del espacio público que se construyó en el costado norte del puente peatonal de la calle 63 con parque El Lago.
